# Suivi morphosédimentaire de la plage de la Grève Rose entre 2009 et 2010

**COMMUNE DE TREGASTEL (CÔTE D'ARMOR)**

PROGRAMME NATURA 2000

## **RAPPORT D'ACTIVITE SUR LE SUIVI MORPHOSEDIMENTAIRE DE LA PLAGE DE LA GREVE ROSE ENTRE 2009 et 2010**

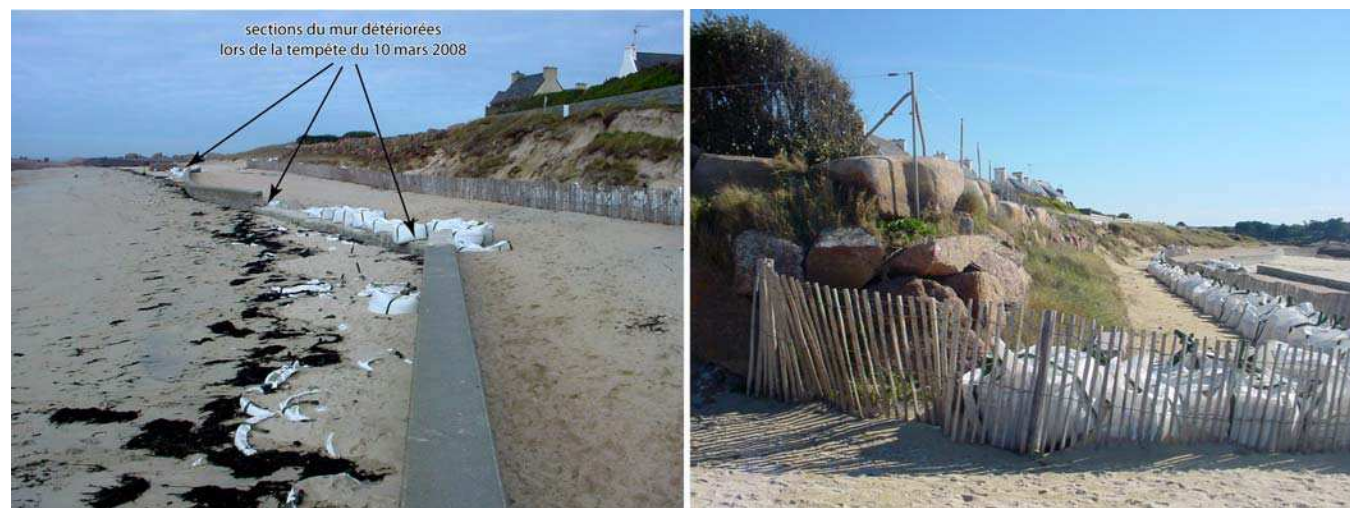
Photo 1 – Deux sections de mur qui ont été détériorées lors de la tempête du 10 mars 2008. Les *bigbags* ont été posés en avant du mur pour le maintenir alors qu'il avait été mis en porte-à-faux par l'érosion des sables du haut de plage. Dans le même temps, des *bigbags* et des ganivelles ont été posés un peu plus haut en pied de dune pour le protéger (clichés Suanez et Fichaut, 25/02/2009 et 30/03/2009).

Comme on peut le voir sur la photo 1, immédiatement après la tempête des *bigbags* avaient été placés en pied de mur afin de le maintenir car les sables de haut de plage avaient enlevés par la forte houle. Quelques mois après, ils ont été entièrement recouverts de sédiments. Ce premier élément nous a montré que la dynamique de transfert sédimentaire entre l'estran et le haut de plage/dune était particulièrement efficace.

L'enlèvement du mur a été réalisé au mois de juin 2009 ; il a été immédiatement suivi de travaux de rechargement en sable et de reprofilage du cordon dunaire afin de le conforter. Dans le même temps, des systèmes de brise-vent en géotextile ont été posés afin de maintenir le sable et de favoriser le captage du transit éolien (photo 2). En accompagnement de ces travaux la commune de Trégastel a sollicité le laboratoire Géomer – UMR 6554 CNRS LETG afin de réaliser un suivi topo-morphologique du système plage/dune. L'objectif de ce suivi était de mesurer et d'analyser les déplacements sédimentaires entre la plage et la dune, et de voir si le rechargement de la dune se maintiendrait à plus ou moins long terme.

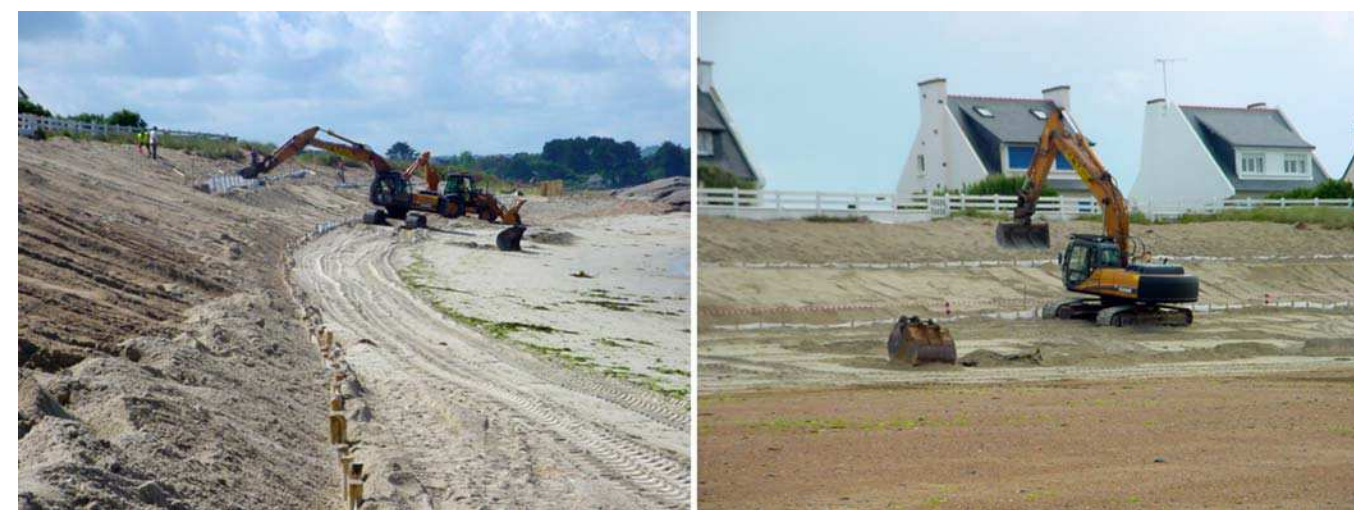
Photo 2 – Travaux de rechargement en sable et de reprofilage de la dune de la Grève Rose, s'accompagnant de la pose de brise-vent en géotextile (clichés Suanez et Fichaut, 26/06/2009).

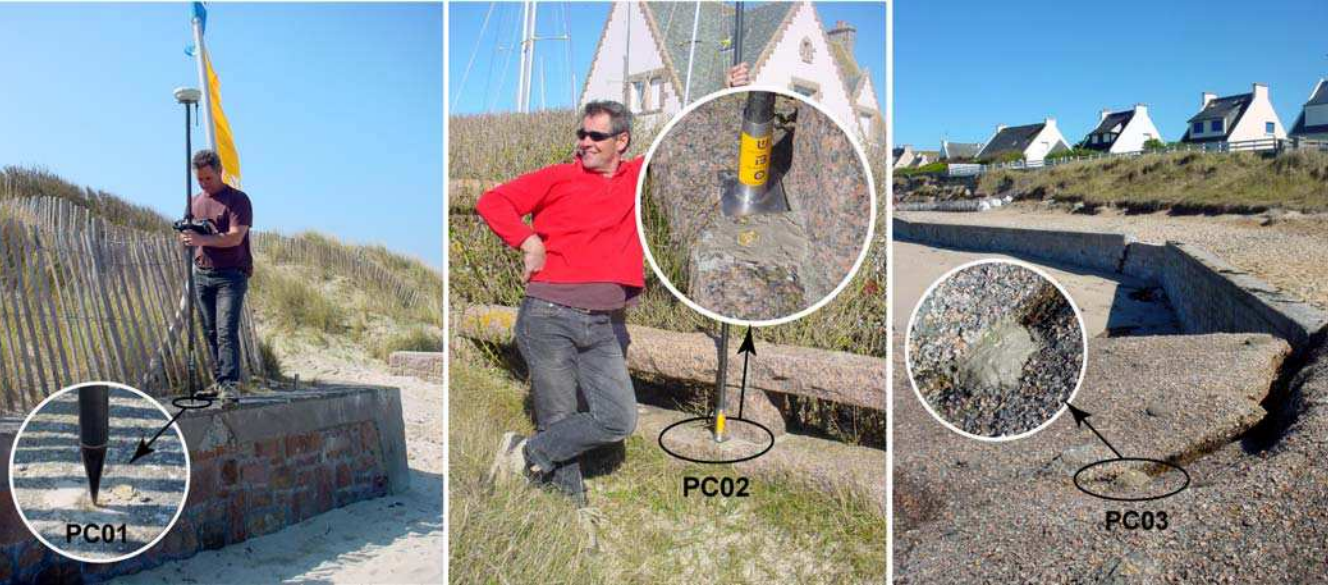
Trois points de calage ont également été installés sur le site (figure 2). Ils sont aussi été matérialisés par des clous topographiques en laiton (photo 4). Ces repères « invariables » sont mesurés à chaque campagne de mesures, ils permettent de quantifier les marges d'erreur inhérentes à la mesure d'un levé à l'autre.

Photo 4 – Illustration des trois points de calage situés au nord et au sud de la plage de la Grève Rose (cf. figure 2) – (clichés Suanez et Fichaut 30 et 31/03/2009)

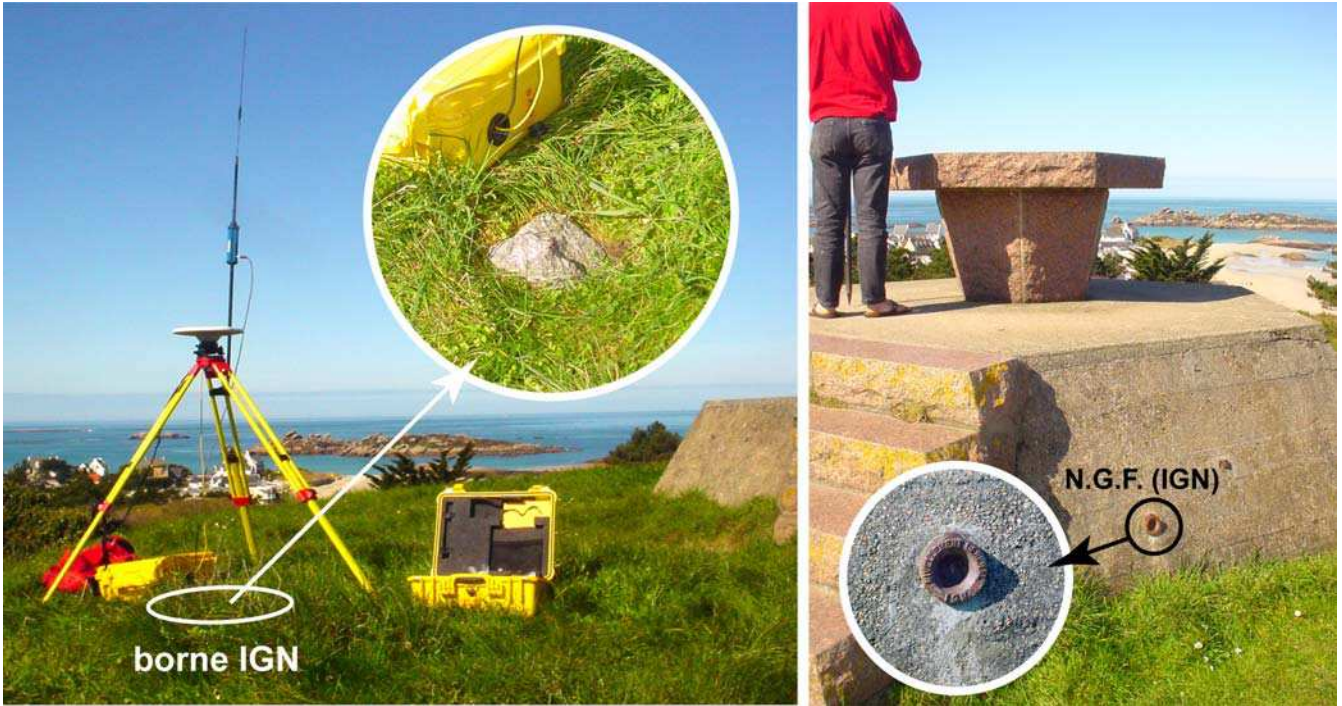
Les points de calage et de mise en station ont été par la suite raccordés au système géodésique français à partir d'une borne en granite et d'un repère altimétrique de l'IGN situés sur la commune de Trégastel, au niveau de la table d'orientation (figure 1 et photo 5). Le système de géoréférencement Lambert 1 a été utilisé pour la position des coordonnées de points en X et Y, le niveau de référence altitudinal a été quant à lui calé sur le zéro topographique IGN69.

Photo 5 – Borne en granite et repère de nivellement en laiton de l'IGN situés au niveau de la table d'orientation sur la commune de Trégastel, et utilisés pour le géoréférencement des levés topo-morphologiques – (clichés Suanez et Fichaut 30/03/2009)
